LAUDO TÉCNICO

Contratante: Tribunal Regional do Trabalho (TRT) 3ª REGIÃO

Assunto: Laudo Técnico da Estabilidade e Segurança Estrutural do edifício localizado na Rua Curitiba nº835, CEP 30170-910 - Centro - Belo Horizonte, MG em função do incêndio ocorrido no dia 21 de novembro de 2024.

Belo Horizonte, 10 de fevereiro de 2025

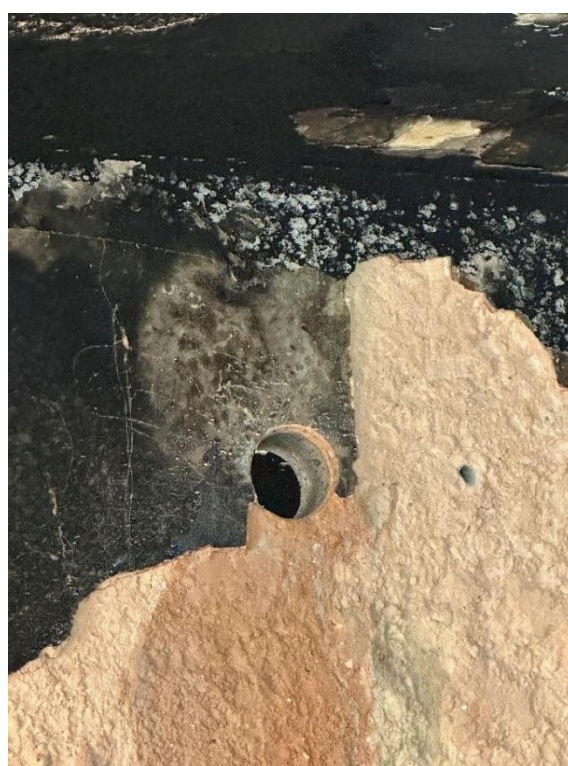
Foto 6: Testemunho retirado da viga na área afetada pelo incêndio

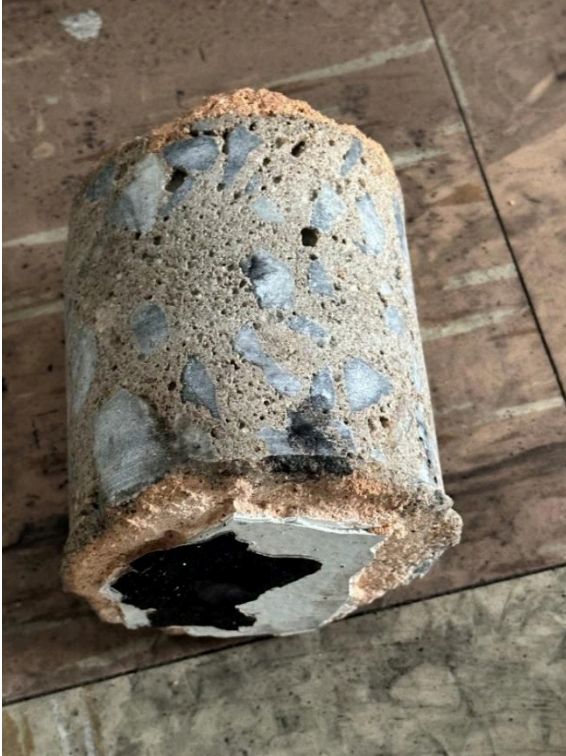
Foto 7: Testemunho retirado da viga na área afetada pelo incêndio

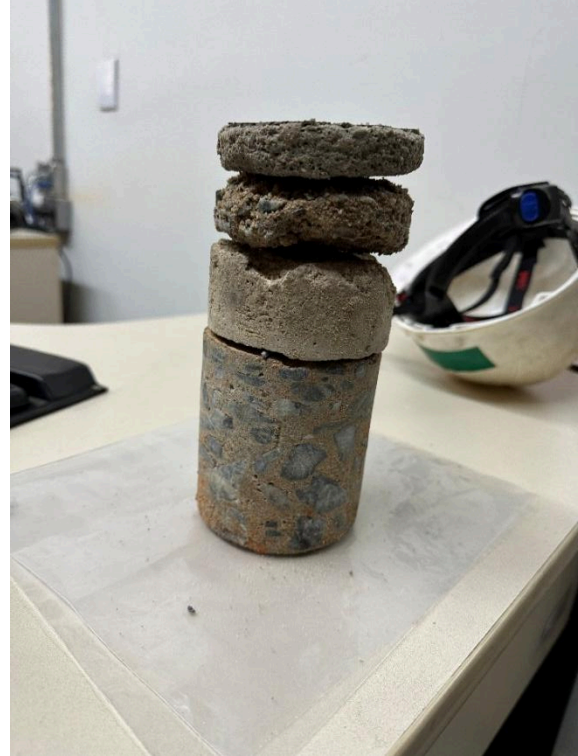
Foto 9: Testemunho retirado da laje e camadas de enchimento encontradas durante a extração

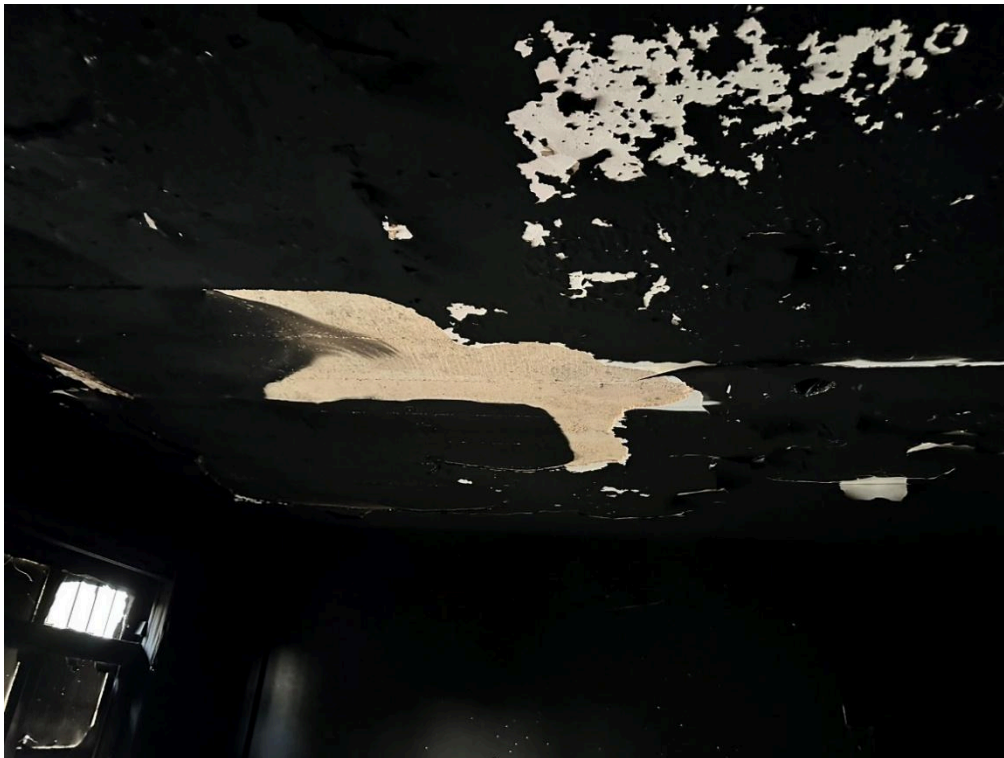
Nesta situação aparecem manifestações patológicas como as ocorridas na laje de teto do primeiro andar edifício do TRT 3:

Foto 10: Deslocamento na região da laje

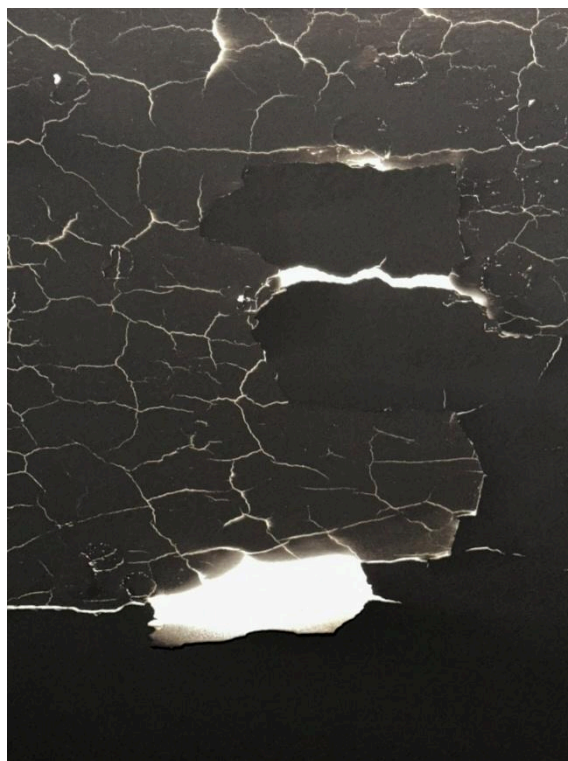
Foto 11: Fissuras tipo mapa na laje

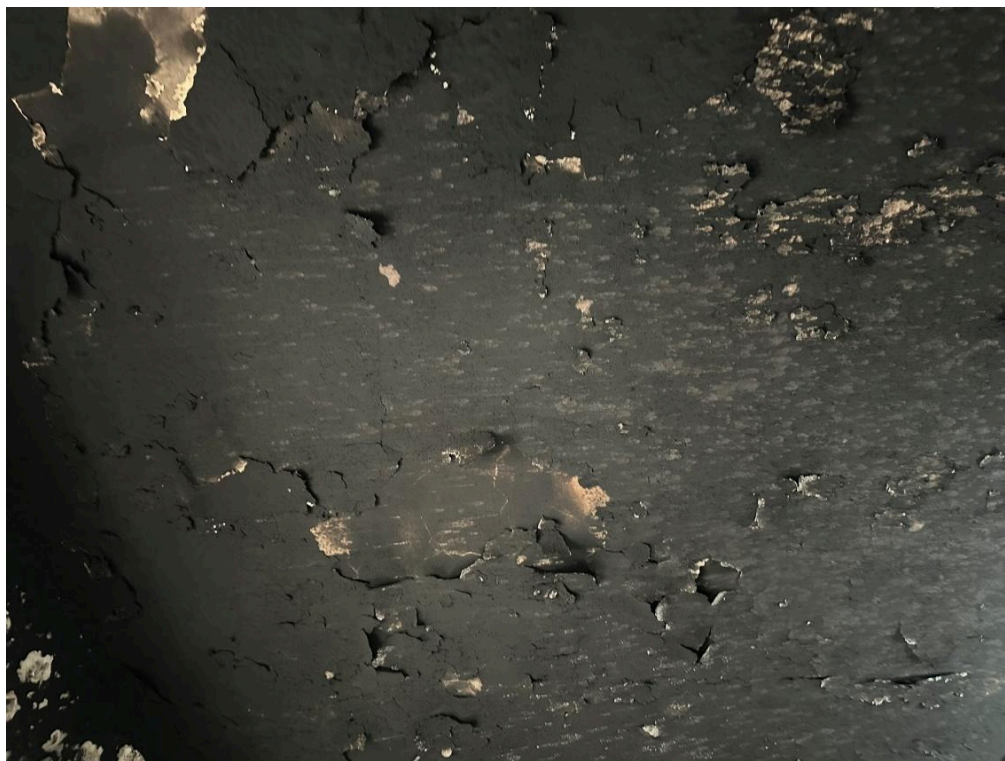
Foto 12: deslocamento e fissuras na laje

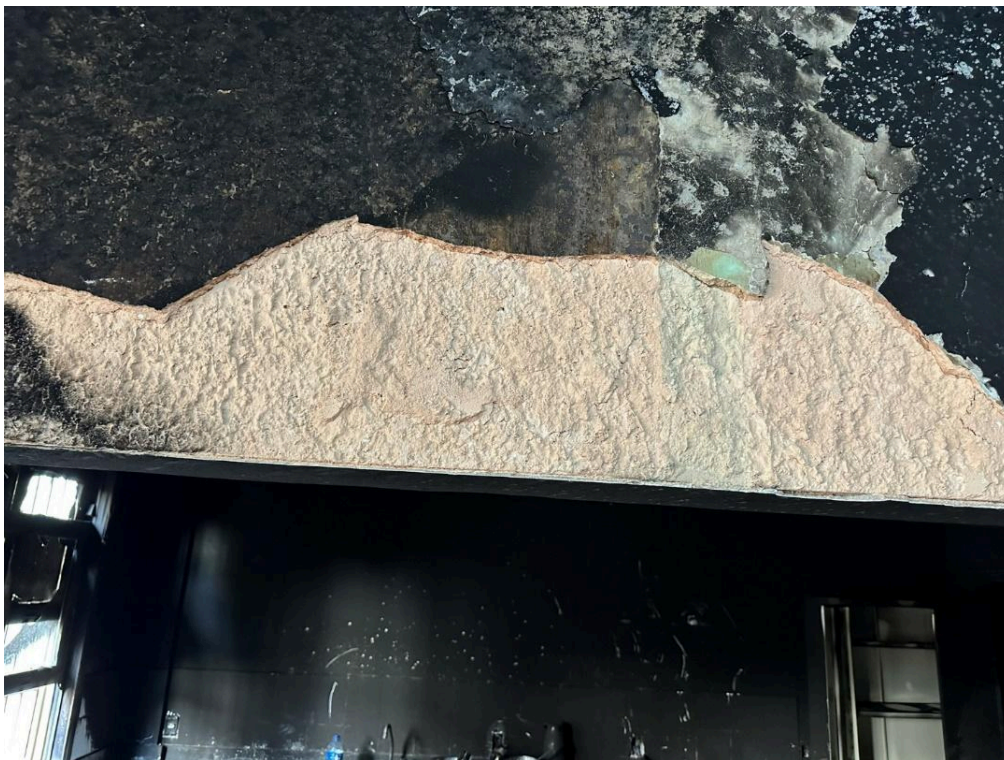
Nesta situação ocorreram alguns deslocamentos do reboco da estrutura de concreto conforme fotos abaixo:

Foto 14: Deslocamento na viga

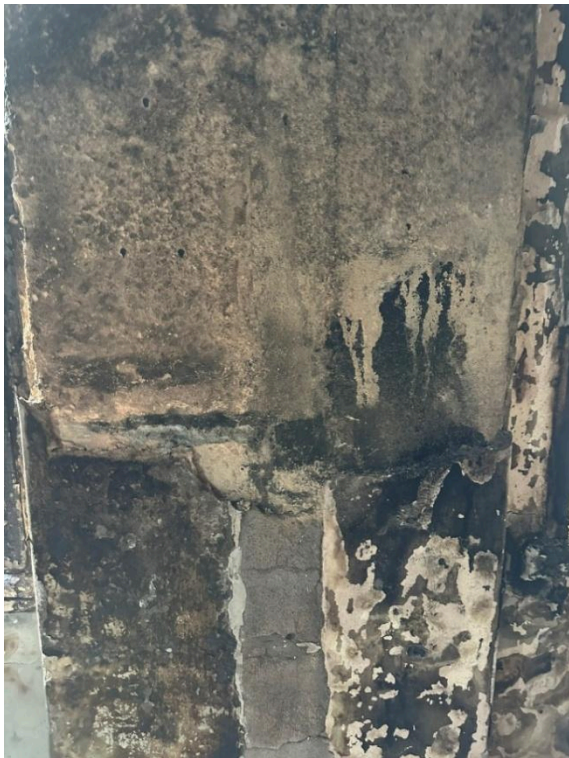
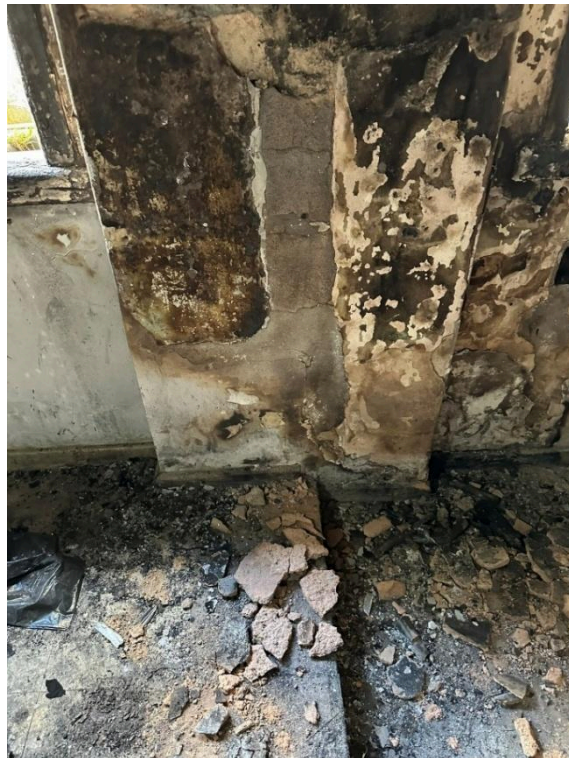
Foto 15: Fissuras na região inferior dos pilares

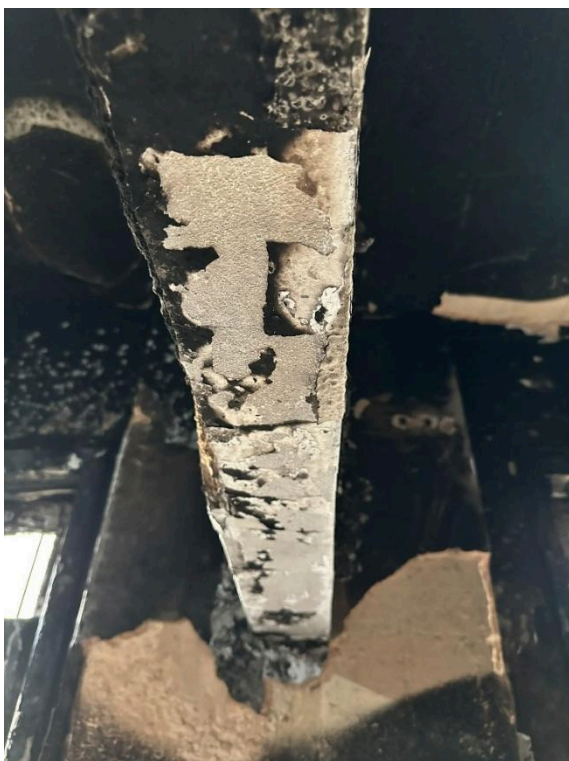
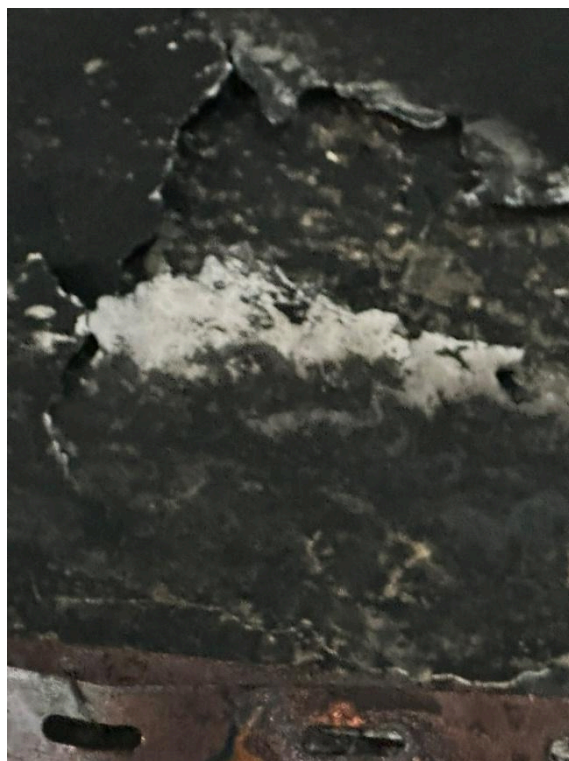
Foto 16: Fissuras na região de conexão viga-pilar

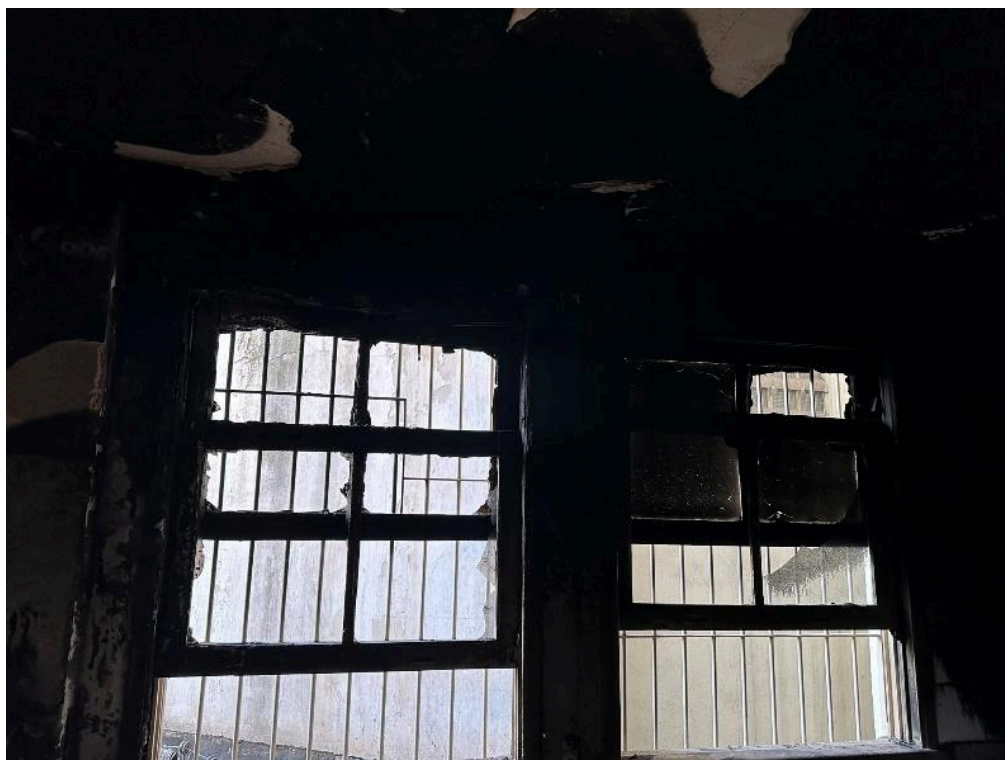
Conseqüentemente, **diferentes regiões do painel de vidro experimentam níveis de aquecimento distintos**, razão pela qual ocorreram as quebras do material conforme fotos abaixo:

Foto 17: Vidros das janelas danificados pelo calor

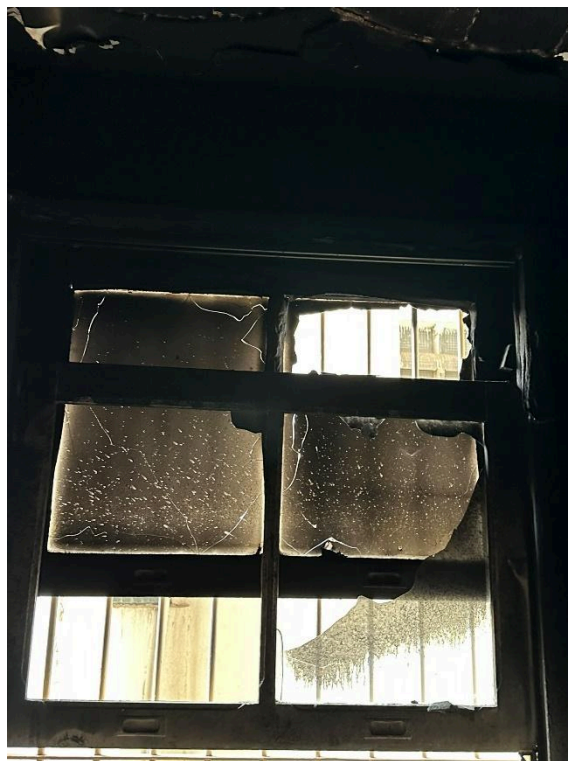
Foto 18: Vidros das janelas danificados pelo calor

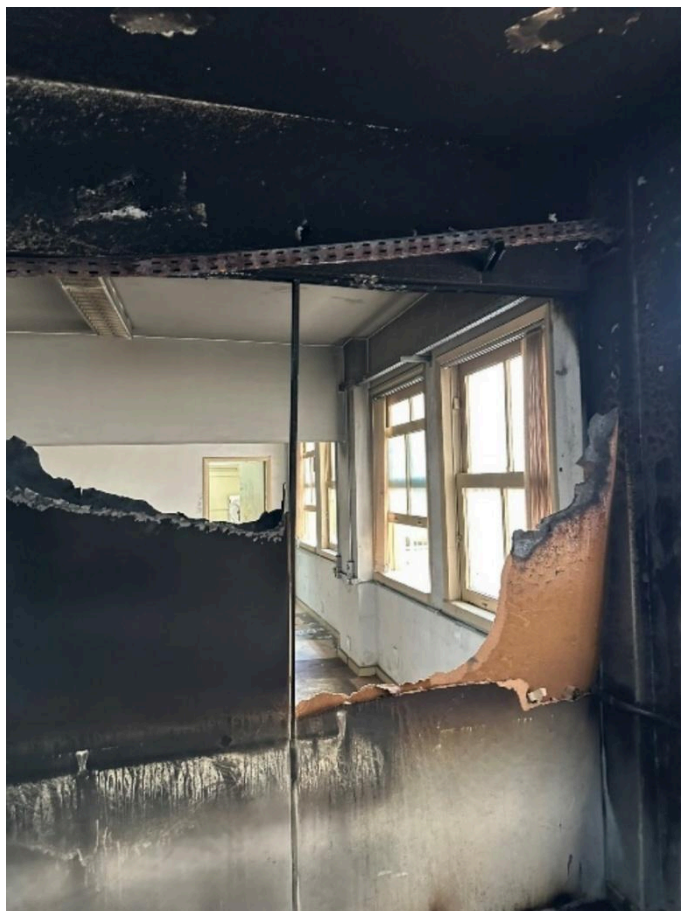
Foto 19: Vista da viga e divisória danificada

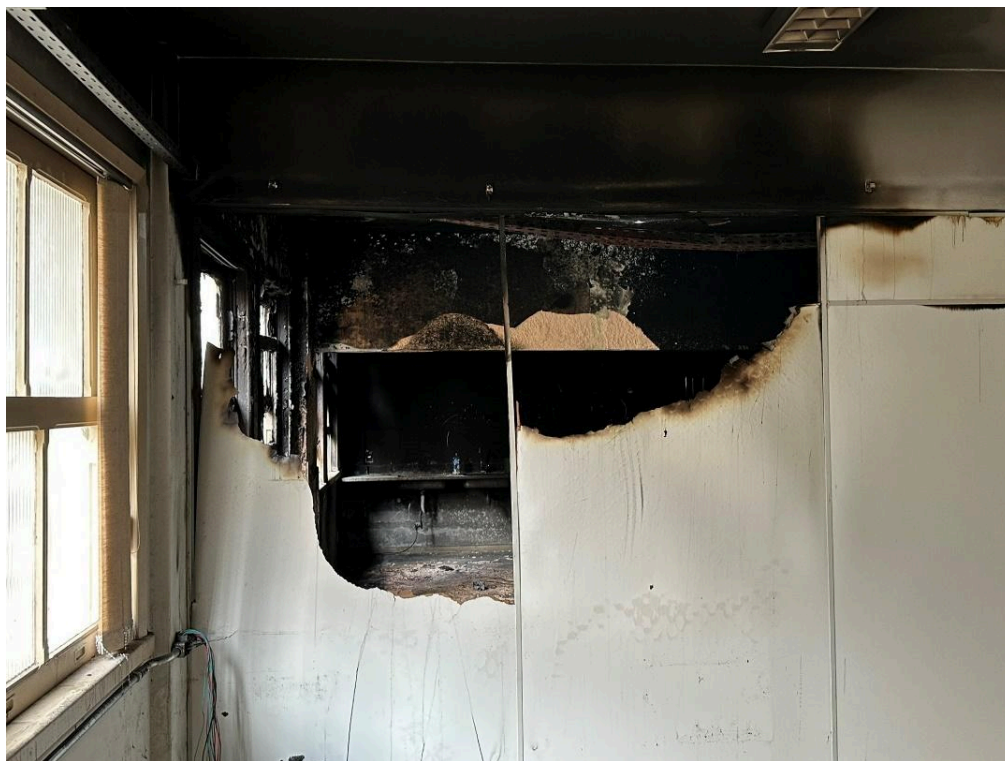
Outro detalhe importante é a manutenção da maioria das divisórias existentes, sendo que somente uma pequena região de esquadria sofreu deformações em função do incêndio:

Foto 20: Vista da viga e divisória danificada

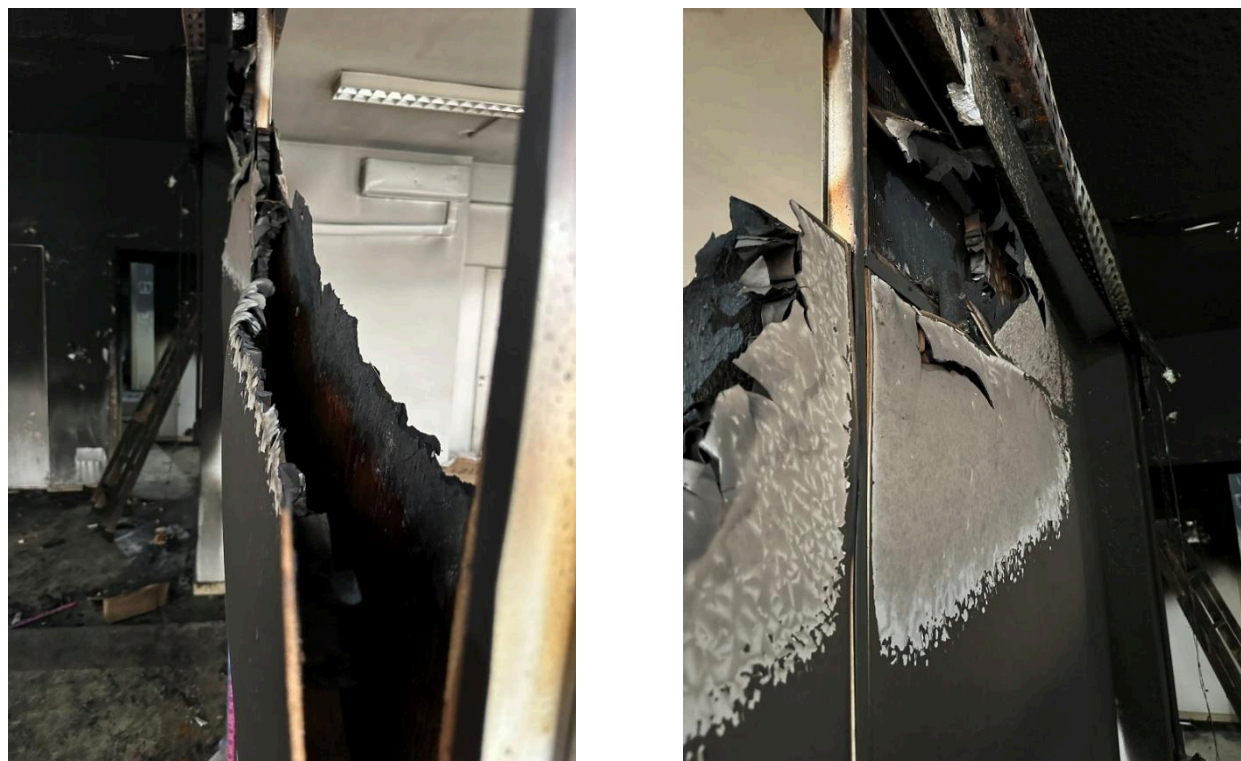
Foto 21: Vista da divisória danificada

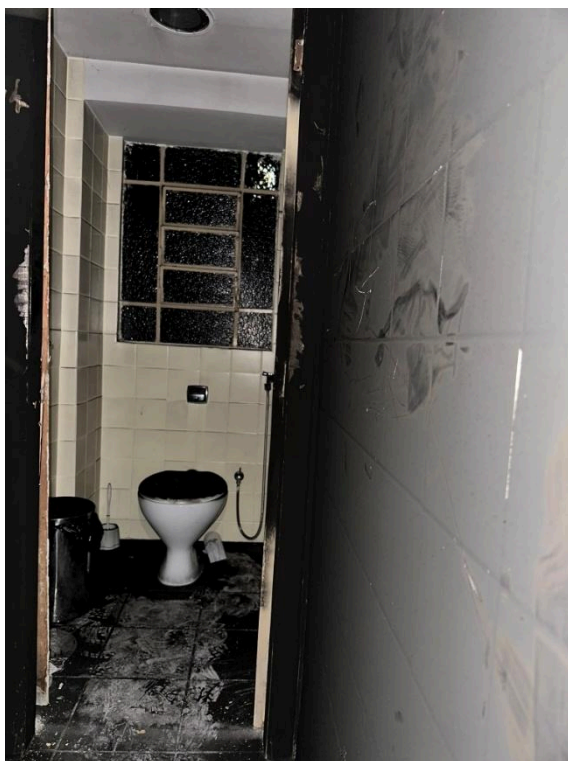
Não foi localizado nenhum deslocamento de revestimento cerâmico nas paredes e nos pisos dos banheiros na região do incêndio, assim como também dos pisos do andar superior sobre a região do sinistro conforme fotos abaixo:

Foto 22: Revestimento do banheiro adjacente à sala não danificado

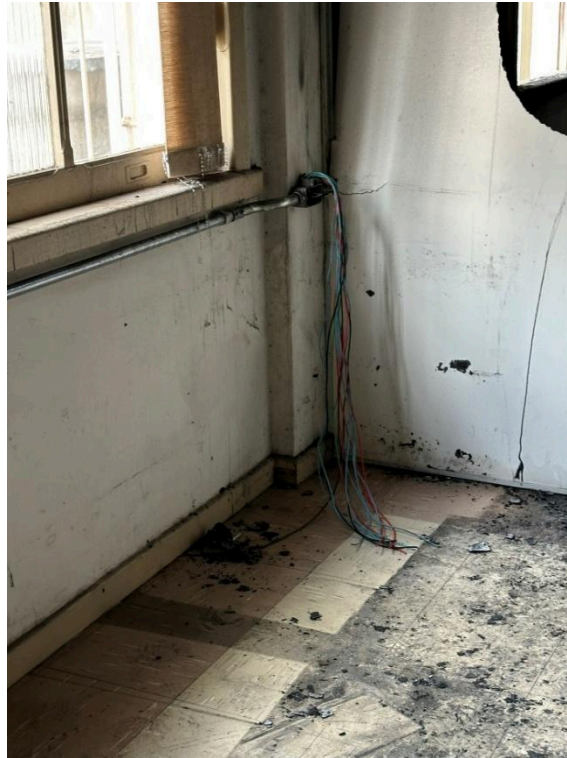
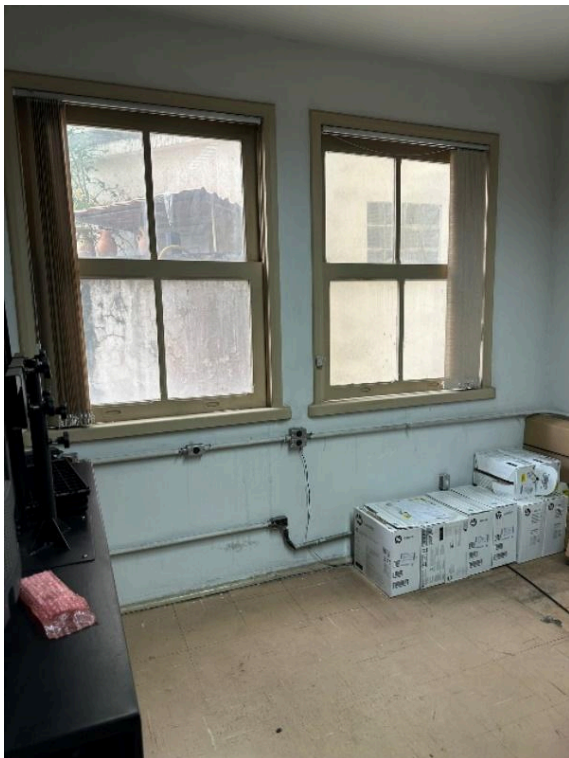
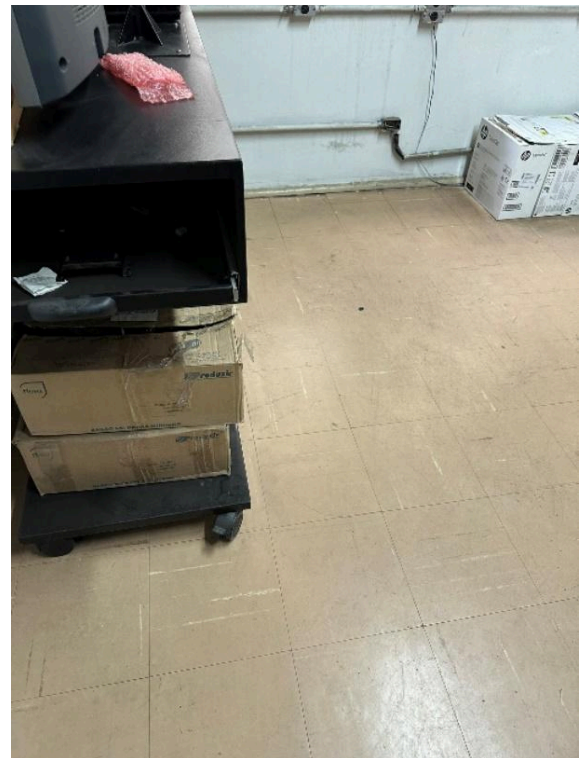
Foto 23: Revestimento do piso superior sem danos aparentes
