Ofício Nº 983 / 2026 - DG

ASSUNTO: Resposta ao Ofício nº. Sec-Sitra 050/2025.

LAUDO TÉCNICO

RELATÓRIO DE MANUTENÇÃO EM GRUPO GERADOR

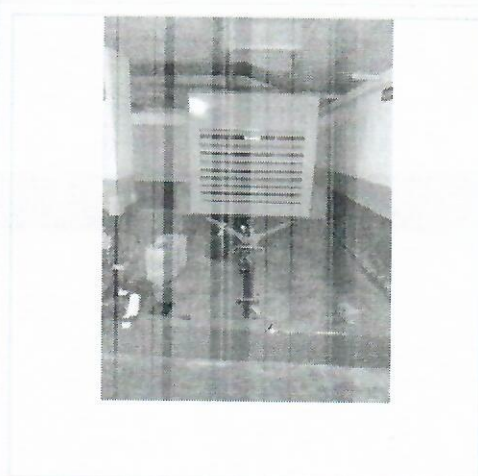
LIMPEZA DA SALA DE MÁQUINAS	Item não aplicável	Equipamento em cima de uma carreta no subsolo.
-----------------------------	--------------------	--

CONCLUSÃO APÓS O SERVIÇO	Espaço crítico para manutenção do equipamento.	
--------------------------	--	--

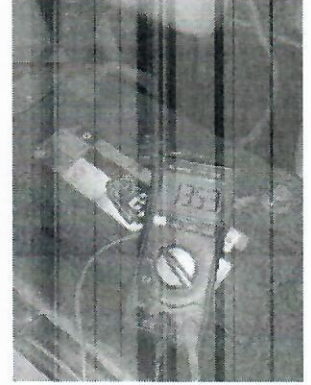
Tensão da bateria

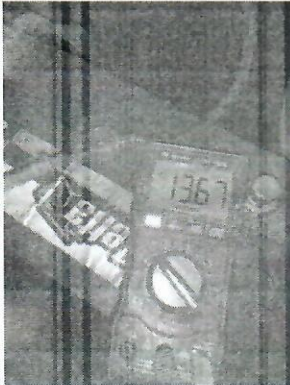
tensão do carregador da bateria

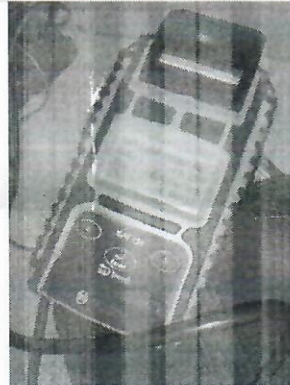
vida útil da bateria conforme

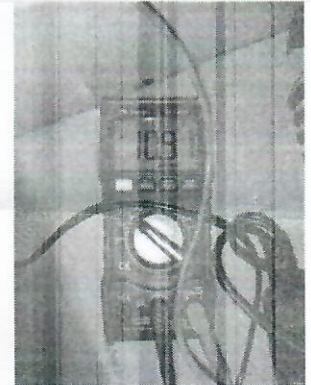
tensão de partida
